铜合金截止阀密封失效原因分析

摘要:通过化学成分检测、室温力学性能分析以及金相组织观察、形貌观察、腐蚀产物分析等方法,分析了铜合金截止阀阀瓣密封腐蚀的原因。结果表明,截止阀阀瓣成分、组织及性能均满足标准要求,截止阀阀瓣密封面腐蚀由脱成分腐蚀、冲刷以及缝隙腐蚀的共同作用造成,管路海水泥沙较多促进了缝隙的出现并增加冲刷力度,加速腐蚀过程。

Failure Analysis of Copper Alloy Globe Valve

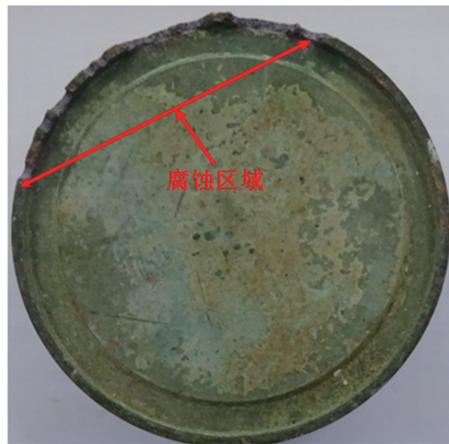
图 2 截止阀阀瓣密封面

从图 2 可以看出, 截止阀阀瓣外表面大部分区域呈青绿色, 阀瓣密封面明显腐蚀减薄区域整体呈灰色, 局部有金属光泽, 该明显腐蚀减薄区域弧长 120 mm 左右, 约占阀瓣密封面外圆周长的 30%, 密封面最大腐蚀深度约 4~5 mm。

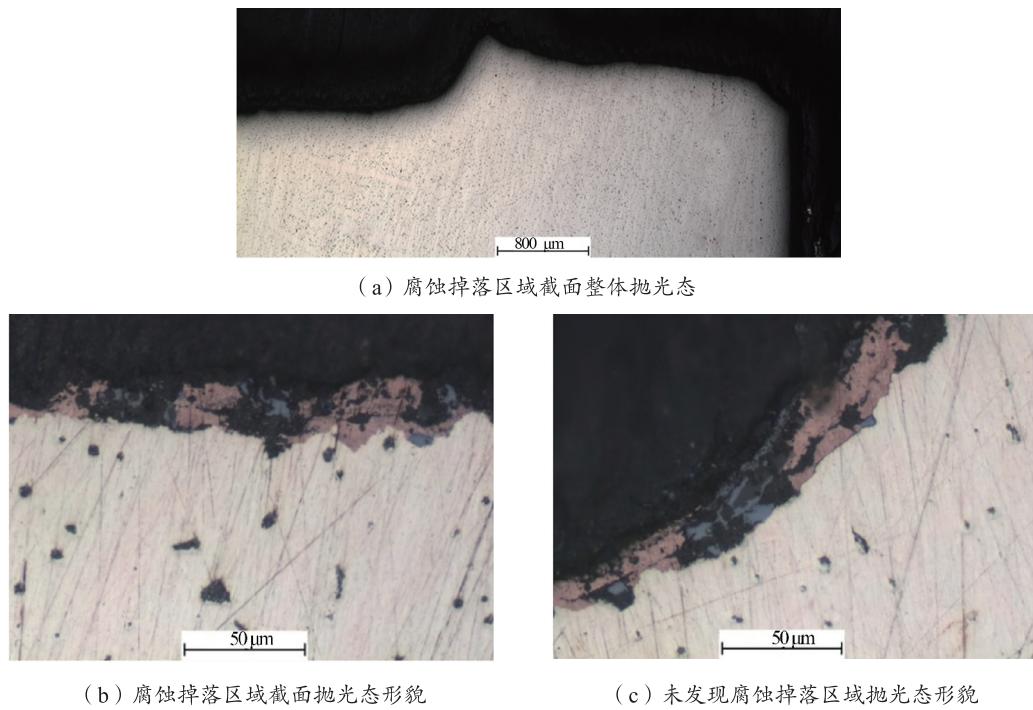
图 3 抛光态金相组织形貌

图 3(a) 为腐蚀掉落区域截面整体抛光态的金相组织。从图中可以看出，在阀瓣的基体上弥散分布大量的点状颗粒，整个基体形貌中没有发现如显微疏松等冶金缺陷。对图 3(a) 中腐蚀掉落区域进行放大观察，整个区域均有腐蚀产物覆盖，脱成分区域与腐蚀产物伴生存在，形貌见图 3(b)。对没有腐蚀的部分进行放大观察，同样发现有腐蚀产物覆盖现象，且局部存在脱成分腐蚀导致的红色区域，脱成分区域与腐蚀产物伴生存在，与腐蚀掉落的部分表面金相组织基本一致，但是能够看出，相较于发生腐蚀掉落的部分，此区域发生脱成分现象的区域比较小，具体形貌见图 3(c)。

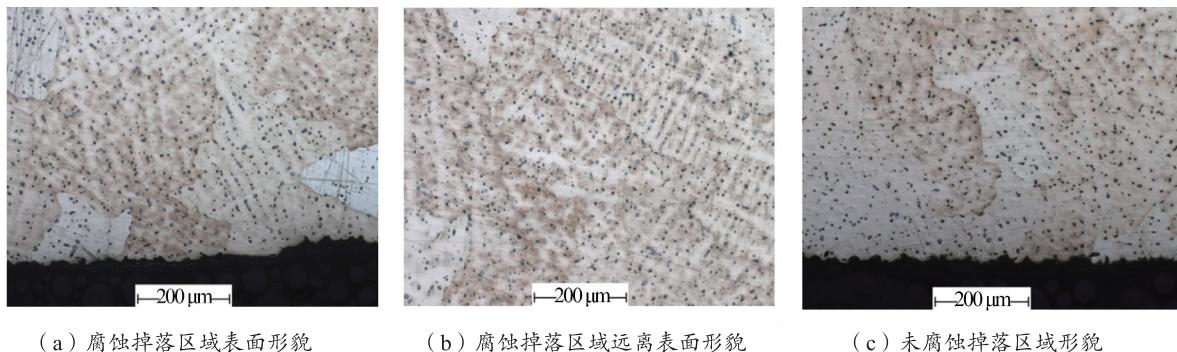
图 4 侵蚀态形貌

将抛光态试样用硝酸铁酒精溶液侵蚀, 观察发现, 发生腐蚀掉落区域表面以及远离表面和未发生腐蚀掉落区域的表面的金相组织均为枝晶

状的 α -Cu 基体+弥散分布的 Pb 相, 形貌见图 4。

另外, 经侵蚀后均未发现表面与腐蚀产物伴生附着的脱成分区域, 可以推断脱成分区域与基体组织结合强度较低, 腐蚀后均已脱落。

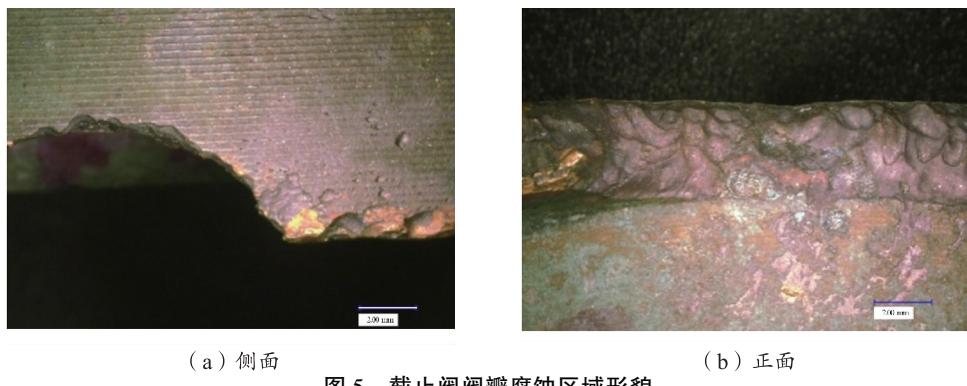
图 5 截止阀阀瓣腐蚀区域形貌
Fig. 5 Morphologies of corrosion zone of globe valve

阀瓣腐蚀区域的侧面可以发现, 最大腐蚀深度约 4.5 mm, 阀瓣密封面的外表面存在多个不同大小的腐蚀坑, 腐蚀坑内可观察到较为明显的金属光泽, 可推测腐蚀可能优先从阀瓣密封面外表面发生, 具体形貌见图 5(a); 对阀瓣腐蚀部位的正面进行观察, 部分区域可观察到金属光泽, 均为未腐蚀缺失的凸起部位, 凹陷区域大部分为青灰色, 底部有大小不一的凹坑, 坑底较为光滑, 局部可观察到紫红色, 具体形貌见图 5(b)。

从宏观形貌来看,阀瓣密封面局部腐蚀形貌宏观坡口较大,纵向深度局部达到4.5 mm,放大后可见光滑但是深浅不一的坑,断面没有看到腐蚀产物堆积,腐蚀产物极少,部分位置可见金属基体和表面氧化膜,这是典型的冲刷腐蚀形态。截止阀的阀瓣部位在开启和关闭的过程中,阀瓣密封面与底座之间通路比较小,介质通过时的流动速率增大,从而导致阀瓣的密封面发生腐蚀失效。

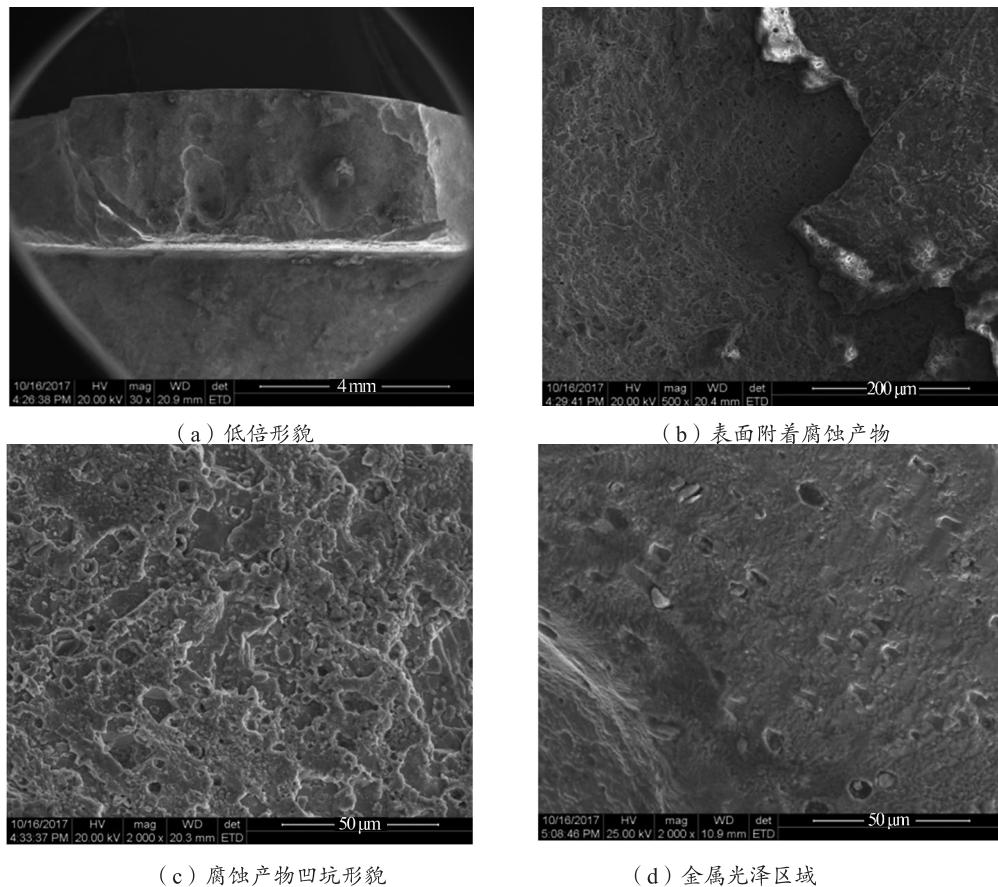
图 6 截止阀阀瓣腐蚀部位形貌
Fig. 6 Morphologies of corrosion zone of globe valve

将阀瓣发生腐蚀的部位放进 FEI Quanta 650FEG 场发射环境,采用扫描电子显微镜对其进行微观形貌观察。腐蚀区域低倍形貌见图 6(a)。将其进一步放大观察,表面存在不同大小的凹坑,整个表面被腐蚀产物所覆盖,部分区域腐蚀产物可观察到龟裂现象,形貌见图 6(b);继续放大,可观察到腐蚀产物表面存在近似均匀分

布的凹坑,形貌见图 6(c)。

对宏观观察时存在金属光泽的区域进行放大观察,可发现该区域局部边缘较为平整且存在摩擦痕迹,放大观察,发现具有金属光泽的区域表面存在大量凹坑,凹坑大小和分布与腐蚀产物覆盖表面观察到的凹坑基本一致,另外,部分凹坑内部观察到仍有颗粒物残留,可推断凹坑为该种颗粒脱落后形成,形貌见图 6(d)。

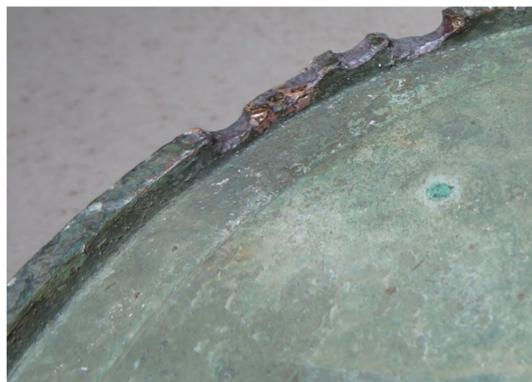
腐蚀坑(见图 7),此处密封面处于腐蚀初期,尚未丧失密封能力,这是缝隙腐蚀的典型特征。缝隙腐蚀主要因内、外部氧浓差极化所致,腐蚀形貌一般在缝隙内部发生且形成坑洞。当缝隙增大时,氧供给充分,则缝隙腐蚀停止^[2-4]。因此,分析认为,截止阀密封面在破坏初期满足缝隙腐蚀条件,发生了缝隙腐蚀。

图 7 密封面中间部位腐蚀破损
