燃气轮机起动电机超扭保护轴断裂原因分析

摘要: 超扭保护轴是燃气轮机传动系统的重要部件。某燃气轮机在一次冷吹时, 超扭保护轴断裂。通过化学成分检验、夹杂物分析、强度和硬度校核、运行情况分析、断口的宏观和微观形貌分析等方法, 对超扭保护轴的断裂原因进行了研究。结果表明, 这是由材料内部缺陷导致的疲劳断裂。

Cause Investigation on Fracture of Overtorque Protection Shaft of Gas Turbine Starter Motor

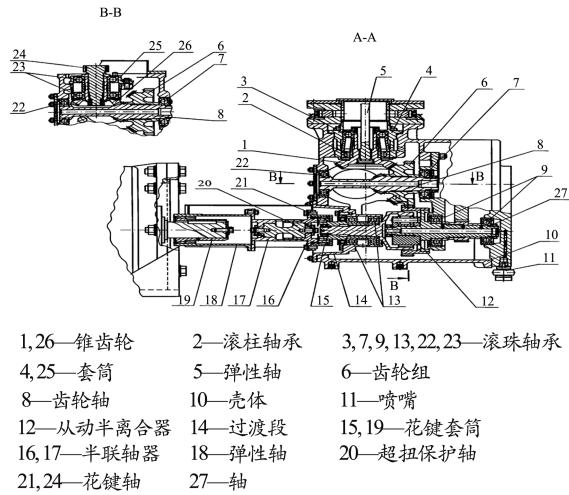
图 1 传动系统部件组成

之间扭矩传递和超扭保护的重要部件。起动电机和下部传动箱的传动系统部件组成如图 1 所示。

图 1 中, 起动电机的扭矩通过花键套筒 19、弹性轴 18 和半联轴器 17 传递给超扭保护轴 20, 超扭保护轴 20 将扭矩传递给半联轴器 16、花键套筒 15 和花键轴 21, 在花键轴 21 上固定有离心棘爪离合器的主动半离合器, 主动半离合器带动从动半离合器 12, 进而通过若干齿轮组带动低压转子。

超扭保护轴两端圆柱部分的端面上有两个矩形凸台,两个半联轴器法兰面中央有两个矩形孔,矩形凸台嵌入矩形孔中。矩形凸台中心开有 M10 螺纹孔,两个 M10 的螺栓和垫圈将两个半联轴器与超扭保护轴压紧并连接为一个整体。超扭保护轴有预定的破坏扭矩,该破坏扭矩小于下部传动箱和低压压气机传动装置的破坏扭矩,因此在扭矩过大时,超扭保护轴中间较细的部分会最先被剪断,起动电机和下部传动箱之间的扭矩传递被断开,防止在起动或冷吹过程中下部传动箱和低压压气机传动装置零件因超扭而损坏。断裂后的超扭保护轴如图 2 所示。

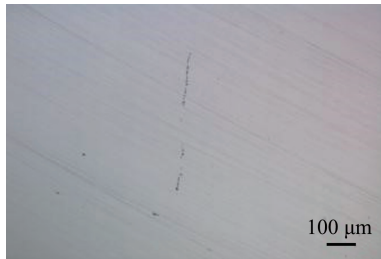
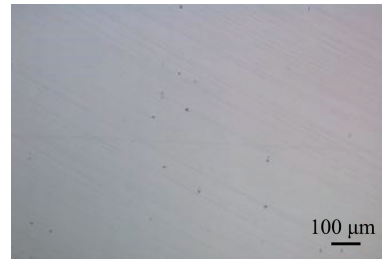
图3 夹杂物形态

(a) 夹杂物级别: A0B2.5C0D0Ds0.5

(b) 夹杂物级别: A0B0.5C0D1.0Ds0.5

由图3可知,夹杂物主要为三类:B类为氧化铝类,黑色颗粒,尺寸较小,呈断续的条带状分布;D类为球状氧化物类,黑色或蓝色,尺寸较小,呈不规则分布;Ds类为单颗粒球状,呈圆形或近似圆形,直径≥13 μm。根据夹杂物的评级可知,材料中的夹杂物并不多,并且独立点状和分散分布的小质点非金属夹杂物对钢的强度的影响不大,因此夹杂物并不是零件断裂的原因^[5]。

夹杂物相当于材料中存在的缺陷。夹杂物与钢基体之间在可变性、弹性模量及热膨胀系数等性能上的差异是材料内部局部应力升高乃至局部微观开裂的基本原因。因此选择了两处夹杂物较多的位置在显微镜下进行观察,照片如图3所示。

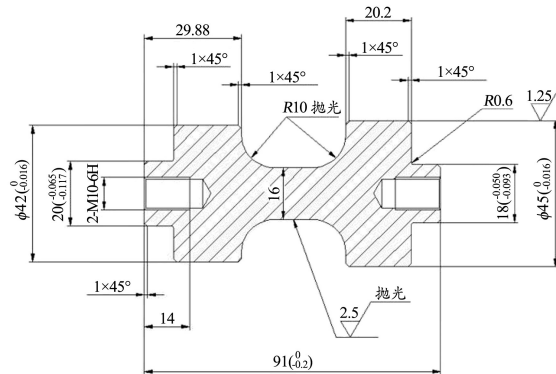
图4 超扭保护轴的外形尺寸

超扭保护轴的外形尺寸如图4所示。按照图纸要求,超扭保护轴的破坏力矩应不小于700 N·m。材料力学中棒材破坏力矩^[3]计算公式为

经测试,该超扭保护轴的抗拉强度为1141 MPa,断面处破坏前的直径为16 mm,经计算可知,零件的破坏力矩约为808 N·m。用布氏硬度计对零件进行硬度测试,试验压头直径为10 mm、压力为30 kN,最终压痕直径为3.26 mm,可知其布氏硬度值为350HB。强度和硬度均满足使用要求。

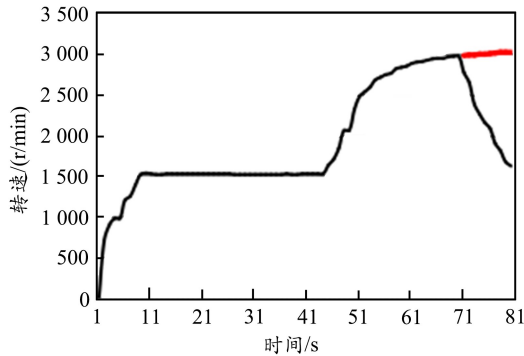
图 5 超扭保护轴断裂前后转子转速变化曲线

超扭保护轴断裂前后低压压气机转子转速的变化曲线如图5所示。图中从低压转速跌落点

延伸出的红色虚线为正常冷吹时继续升高的低压转速。从图中可以看出,在 80 s 的冷吹过程中,超扭保护轴承受扭矩最大的时间应该是前 10 s 和中间的 45~55 s,超扭保护轴断裂时,冷吹过程即将结束,低压转子的加速率已很低,转速已趋于平稳,此时的扭矩显然不是最大的。因此可以得出初步结论,超扭保护轴断裂原因不是超扭。

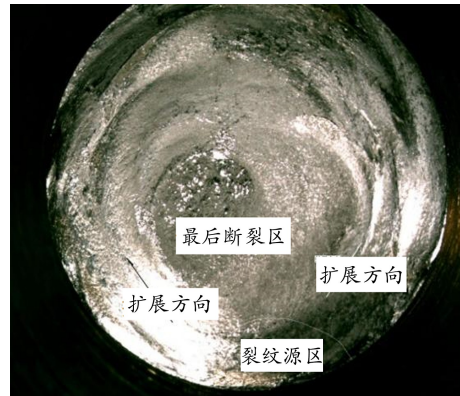
图 6 断口宏观形貌

断口的宏观形貌如图 6 所示。从图 6 可以观察到,断裂部位与主应力方向垂直,断口呈贝壳状,较光亮,在宏观上几乎看不出塑性变形;断

口几乎可以完全拼合复原(见图 2),对着光线转动可以看到闪光刻面,无剪切唇。断口可以分为 3 个区:裂纹源区、裂纹扩展区和最后断裂区,裂纹源区在图 6 的底部,沿着左右两个方向扩展,在图 6 中可以明显看到平坦光滑的裂纹扩展区,裂纹沿外周向扩展很快,最后在心部断裂,断裂区域比较粗糙。

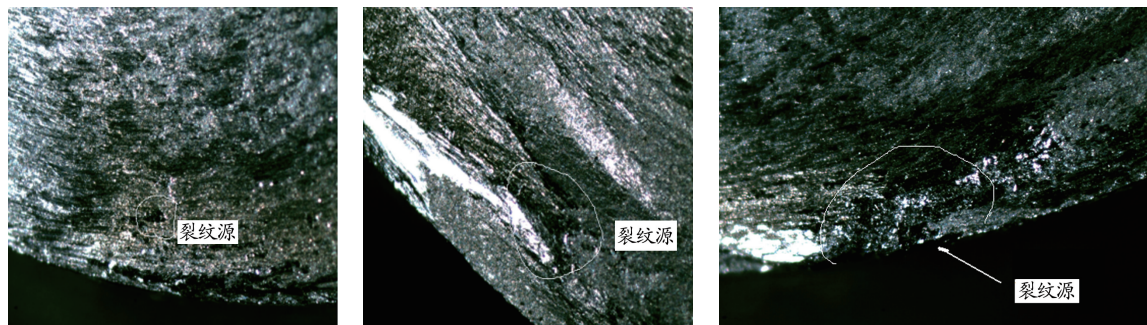
图 7 放大后的断口形貌

进一步对裂纹源区进行分析,放大后的断口形貌如图 7 所示,从图中可以看到有多个裂纹源,这些裂纹源从宏观上看来来自于材料内部的孔洞,孔洞类型还需进行断口的微观分析。

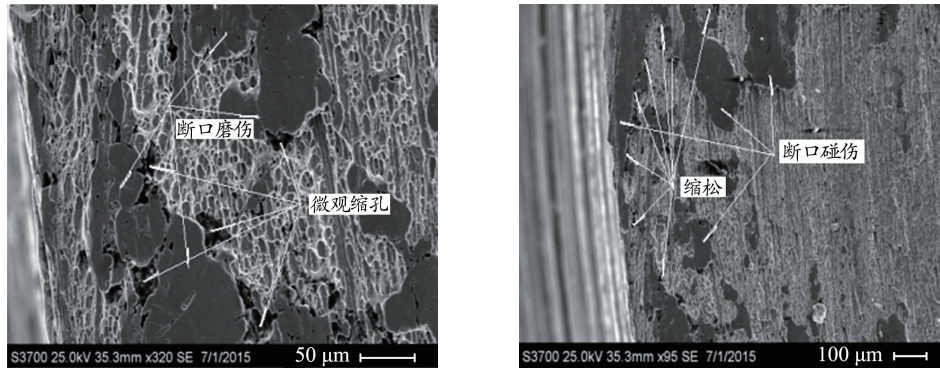
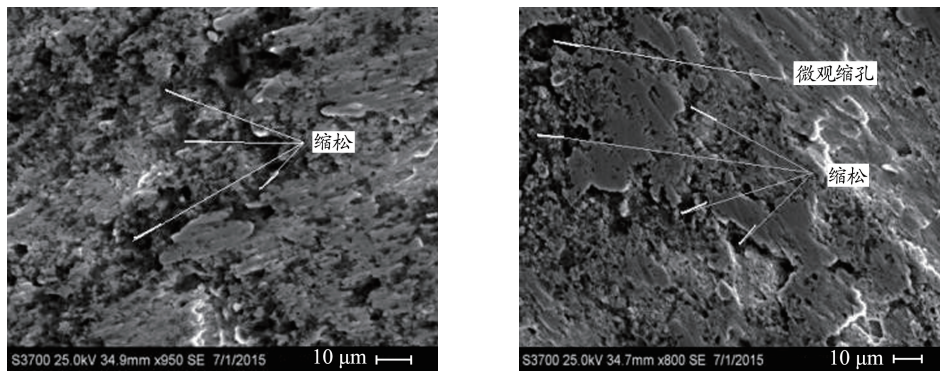
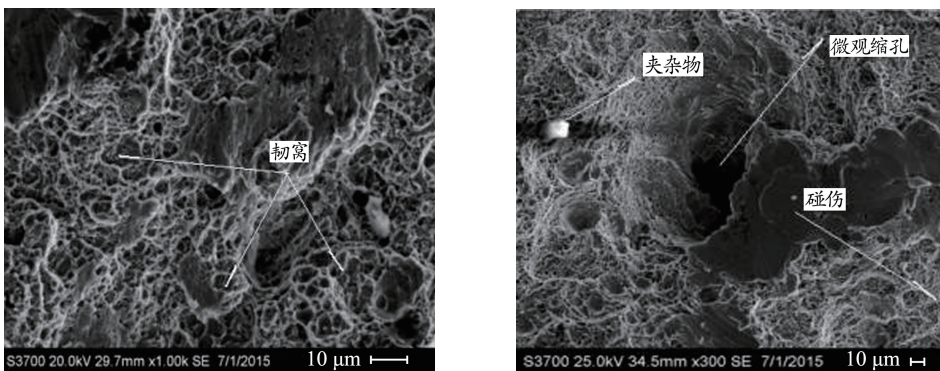
图8 断口的微观形貌

断口的微观形貌如图 8 所示。裂纹源区是疲劳裂纹最初形成的地方,一般为零件表面应力集中或存在缺陷的位置。若在原材料内部有缺陷,也会在表层以下这些缺陷处形成疲劳核心。由图 8 可以看出,在裂纹源区存在明显的缩孔与缩松。缩孔是铸锭浇注冷却时,由于液态收缩和

凝固收缩,在铸锭头部形成的缺陷,锻造时因切头量不足而被残留下来。缩松是在铸锭凝固时,部分区域未得到液态金属的补充而形成的孔隙和孔穴,常分散在铸锭壁厚的轴线区域、厚大部位、冒口根部和内浇口附近^[4]。在后续的锻造过程中,因锻造不充分导致材料的变形量不足,缩孔和缩松未被充分锻合。当缩松与缩孔容积相

同时,缩松的分布面积要比缩孔大得多。缩松隐藏于部件的内部,外观上不易被发现,但裂纹多源于这些区域。裂纹源区一般很微小,只有0.1 mm量级的深度,但却能成为稳定的应力集中因素,此后滑移便集中于该处并继续发展,并在中间扩展区形成明显的疲劳条纹。随着疲劳条纹

的不断扩展,零件最终发生断裂。而且在材料塑性变形过程中,夹杂物(或第二相)之间的基体金属产生内缩颈,内缩颈达到一定程度后被撕裂,在最后断裂区形成韧窝。对断口的微观分析进一步证明了超扭保护轴断裂属于疲劳断裂。

本次超扭保护轴失效属于材料缺陷引起的疲劳断裂。由于锻造不充分,原始铸锭中存在的大量缩孔和缩松没有锻合,经反复工作后,在缺陷处发生应力集中而出现裂纹,最后导致零件断裂。
