铜合金截止阀密封失效原因分析

摘要:通过化学成分检测、室温力学性能分析以及金相组织观察、形貌观察、腐蚀产物分析等方法,分析了铜合金截止阀阀瓣密封腐蚀的原因。结果表明,截止阀阀瓣成分、组织及性能均满足标准要求,截止阀阀瓣密封面腐蚀由脱成分腐蚀、冲刷以及缝隙腐蚀的共同作用造成,管路海水泥沙较多促进了缝隙的出现并增加冲刷力度,加速腐蚀过程。

Failure Analysis of Copper Alloy Globe Valve

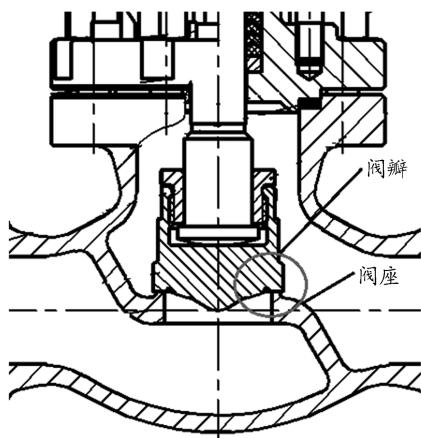
图 1 截止阀密封示意图

阀门是管路系统中重要的工作元件,对于保证动力装置、辅助机械和设备的正常运行具有至关重要的作用^[1]。其中,海水管路中的阀门工作环境恶劣,长期处于潮湿、高盐、泥沙、污水等环境中,造成阀门使用寿命降低或功能失效。某船在航行过程中发现多处喷淋系统漏水,经查发现是该系统中铜合金截止阀阀瓣发生腐蚀,阀瓣与阀座密封不严导致管路喷淋系统漏水,截止密封阀示意图见图1。该系统阀门投入使用不到3年,已发生多处类似情况,为查明铜合金截止阀
